Restauration de l'église Saint-Nicolas (XII^e-XIII^e s.)

État des lieux : parties extérieures

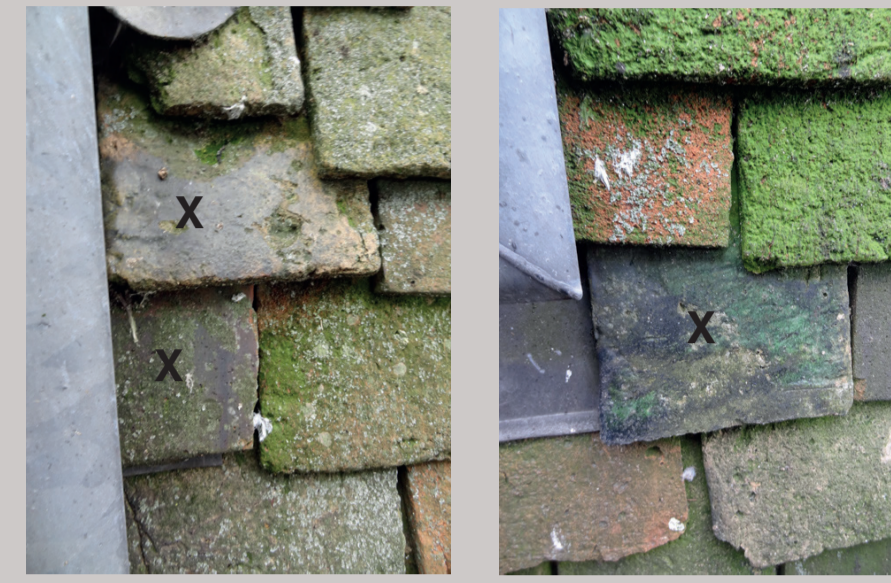
Notons que, derrière le clocher, quelques tuiles recouvertes d'une glaçure datent probablement du Moyen Âge.

X = Tuiles glaçurées très probablement médiévales derrière le clocher

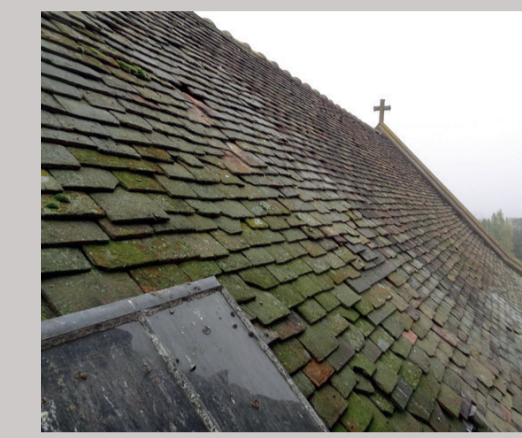
Chœur : versant sud

Les couvertures du chœur et de son bas-côté, sont en fin de vie : fuites d'eau jusque dans l'église, glissement et chute de tuiles cassées. Les fuites ont entraîné le pourrissement de la charpente du bas-côté.

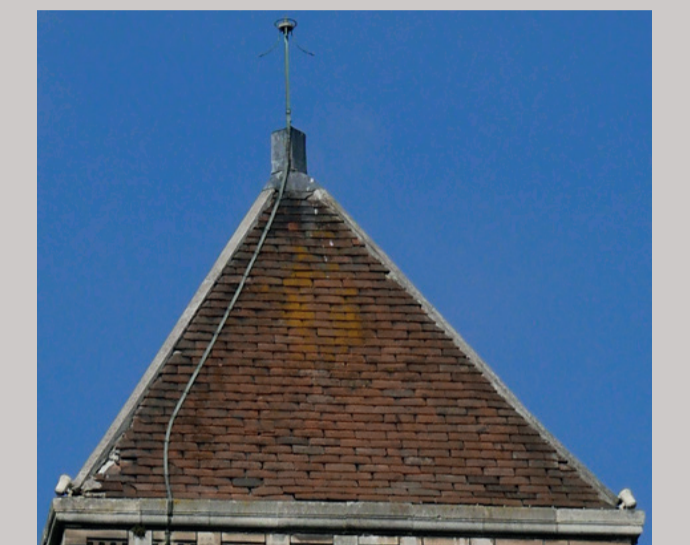
Clocher, pan est : interventions ponctuelles ; coq à envisager ?

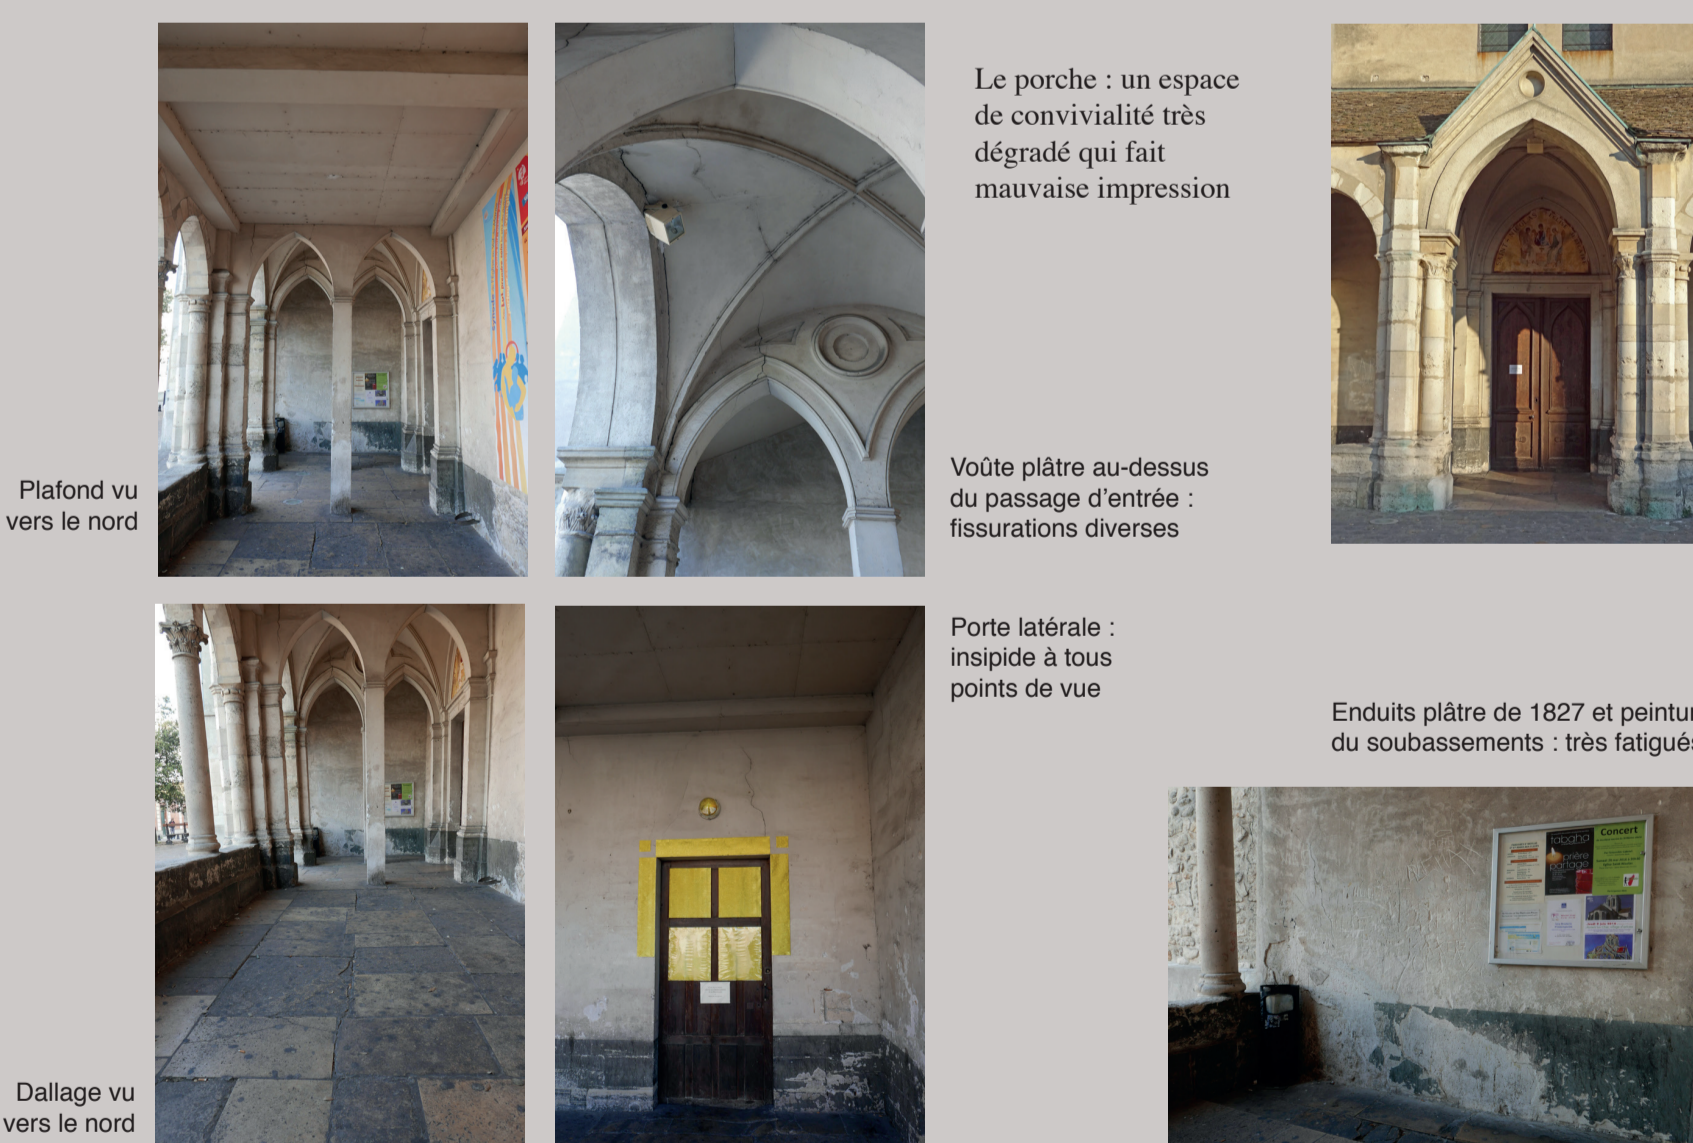
Le porche est très dégradé (dallage tâché, enduits fatigués) et nécessite un travail de remise en valeur.

Le porche : un espace de convivialité très dégradé qui fait mauvaise impression
