Restauration de l'église Saint-Nicolas (XII^e-XIII^e s.)

État des lieux : parties intérieures

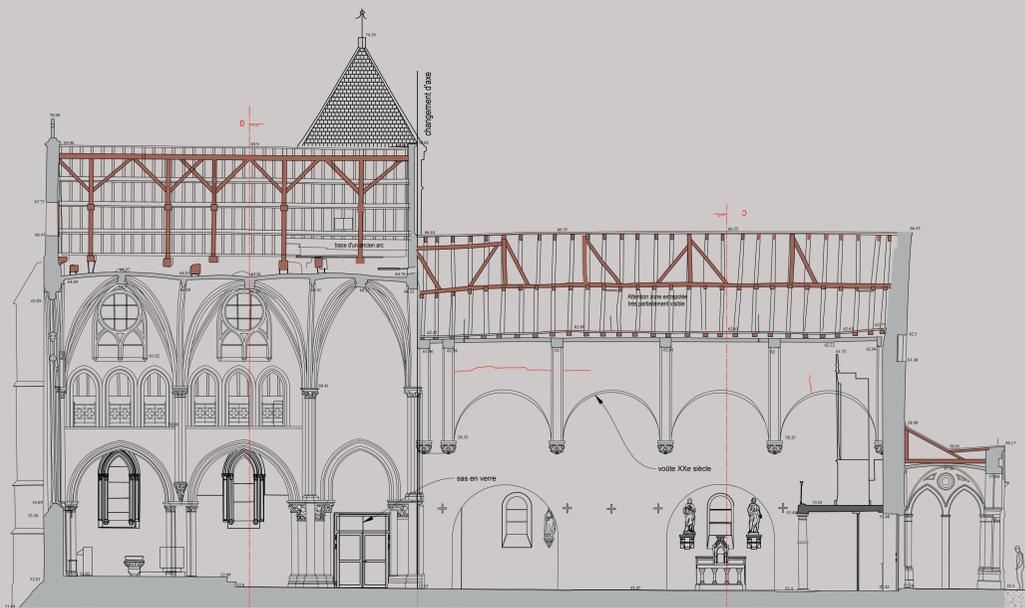
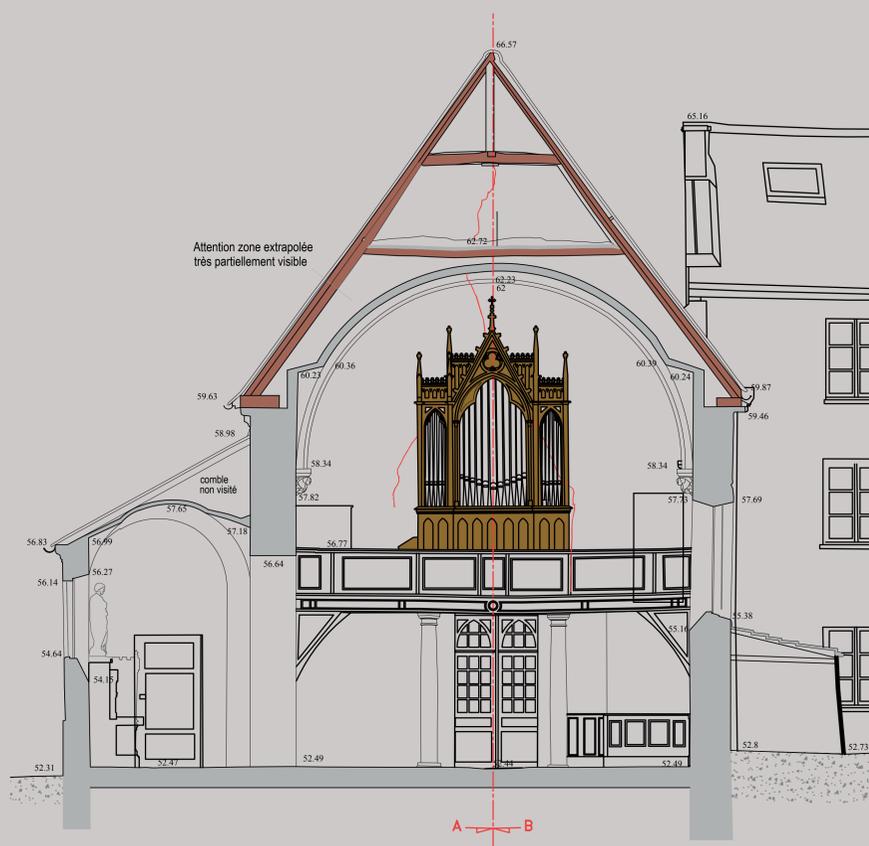
État intérieur

- Aspect général triste en raison d'une peinture grise uniforme qui a recouvert les pierres et les enduits à faux joints.
- Éclairage inadapté avec saignées dans les murs
- Chauffage insuffisant et bruyant, chaufferie non conforme
- Fuites d'eau pluviale entre la nef et le chœur
- Joints ciment sur les piles et arcs du chœur
- mobilier peu riche, auquel manquent les 29 tableaux qui s'y trouvaient autrefois, et dont 20 sont conservés par le Musée de Saint-Maur.

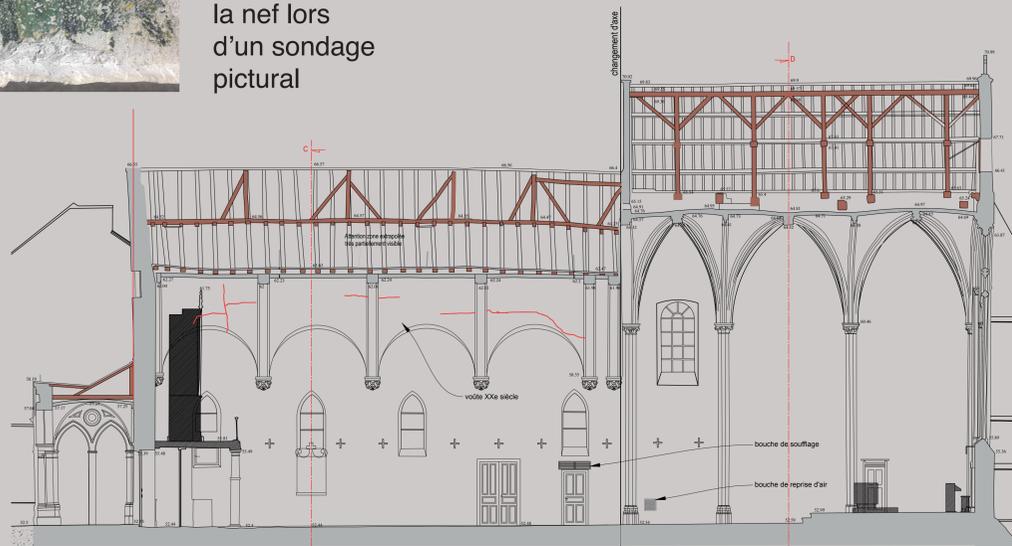
Vue de la charpente du XIII^e siècle en 1985

Découverte en 1985, la charpente de la nef date du début du XIII^e s. Elle a été masquée au XVIII^e s. par un plafond en plâtre, qui remplaçait sans doute un lambris plus ancien. Ce plafond a lui-même été masqué en 1930 par une voûte brique et plâtre de style néo-roman, qui a fait disparaître les entrails du XII^e s. qui maintenaient l'ensemble. Cette voûte est très fissurée et la question de sa restauration ou de son remplacement se pose.

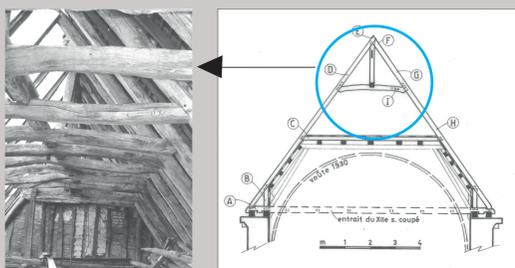
Assemblages des fermes du XIII^e siècle sur les sablières, telles qu'elles ont pu être observées et relevées par Pierre Gillon et André Jung lors des travaux de 1985 après découverte complète de la nef (cf. Pierre Gillon et Hervé Lencuic, « Une charpente du XIII^e siècle intacte à Saint-Nicolas de Saint-Maur », Le Vieux Saint-Maur, n° 29, 1986, p. 8-12)

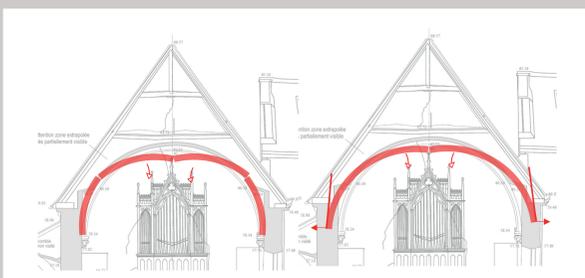
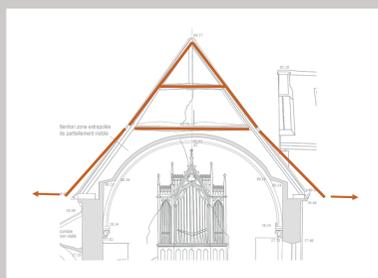
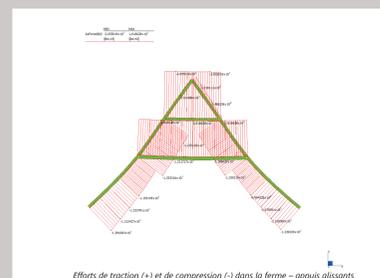
Schémas illustrant la tendance à l'écartement de la voûte

L'étude des structures montre que la charpente, qui n'est plus contreventée, pousse les murs, entraînant une tendance à l'écartement de la voûte.

Schémas des efforts de traction et de compression illustrant la poussée de la charpente sur les murs
