Restauration de l'église Saint-Nicolas (XII^e-XIII^e s.)

État des lieux : parties extérieures

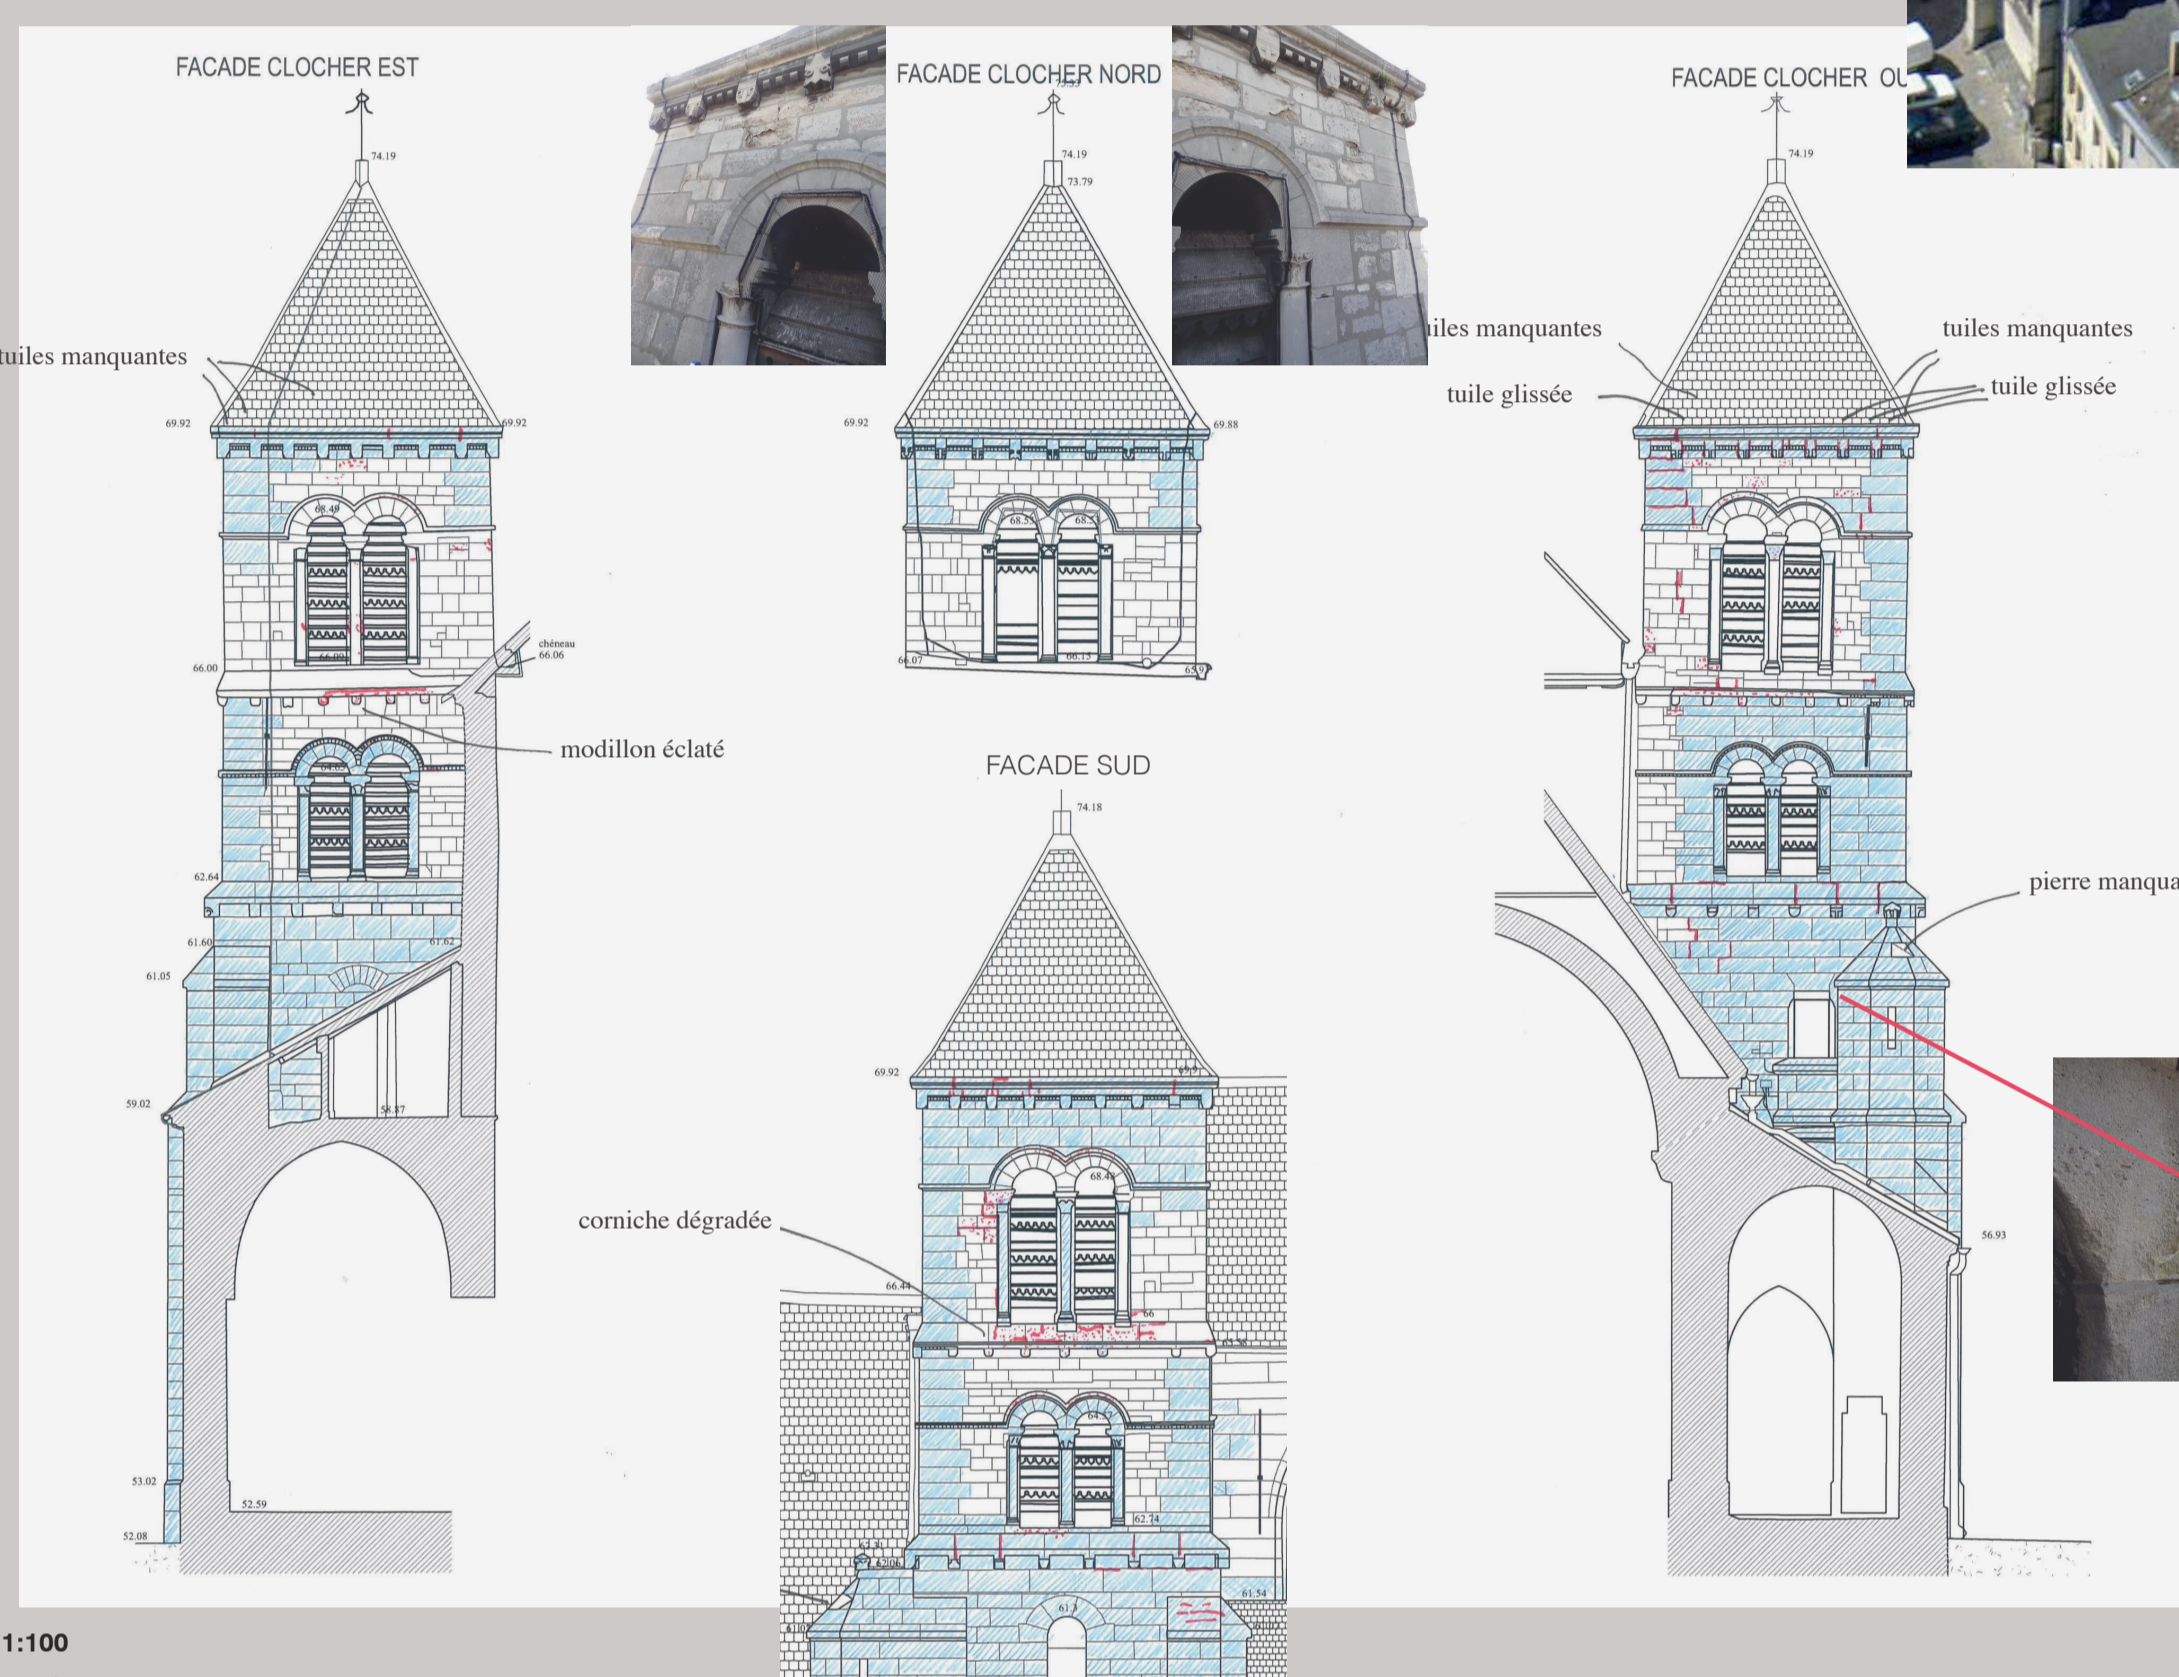
Façades et clocher

Les façades et le clocher présentent divers désordres : fissurations, joints creux, érosion des pierres liées aux pluies acides et à la pollution.

Le clocher roman, tout particulièrement, a été restauré à la fin du XIX^e siècle avec des pierres grises plus dures que celles d'origine et des joints ciment qui ont fragilisé les pierres et les corniches du XII^e siècle, dont des fragments tombent.
